NEMESBÜK KÖZSÉG TELEPÜLÉSRENDEZÉSI ESZKÖZEINEK FELÜLVIZSGÁLATA

TELEPÜLÉSI ÖRÖKSÉGVÉDELMI HATÁSTANULMÁNY

V. KÖTET

Véleményezési dokumentáció

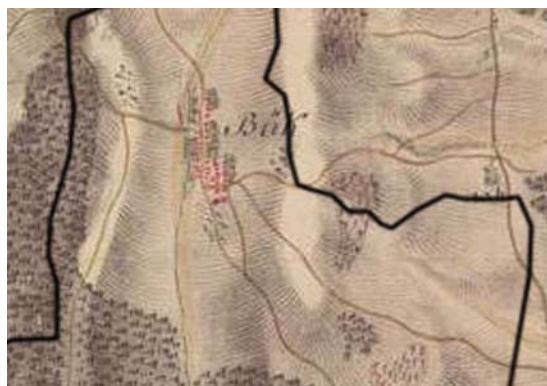
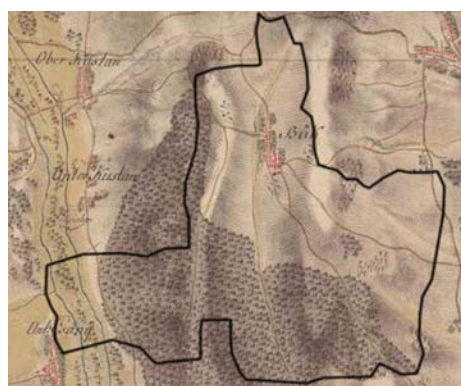
I.katonai felmérés (forrás: mapire.eu)

Az I. katonai felméréskor (1780-84.) a Bük megjelölés szerepel.

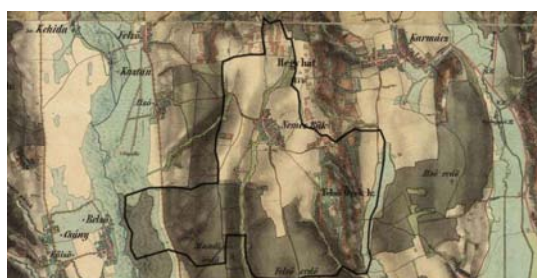
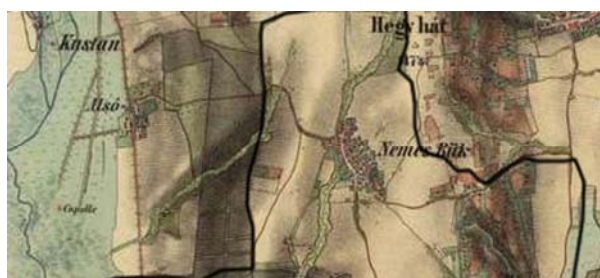
II. katonai felmérés (forrás: mapire.eu)

Az II. katonai felméréskor (1860.) már a Nemesbük megnevezés jelenik meg.

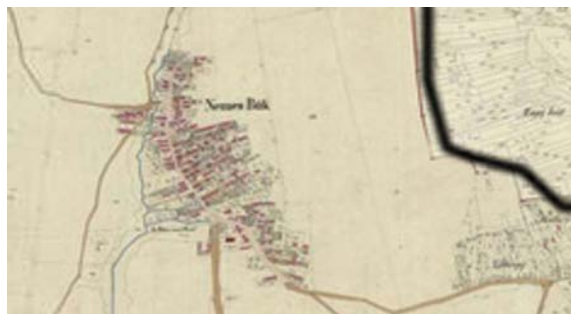
Kataszteri térkép (1861.)

A 19. század közepéig a 18-19 sz. fordulójának állapotához képest a jellemzően nemesi telkes településmag még nem lett sokkal nagyobb. Ekkor a település közvetlen közelében szántóföldek voltak, az erdők területe már csökkent a déli határban.

Nagyjából a Páhoki patak észak-déli vonalában az attól nyugatra eső dombháton nagyterjedésű Szőlőhegy volt Karmacs, Nemesbük, délről pedig Hévíz között. A településből sugarasan indult ki több „helyközi” földút.

A 19. sz. közepére a települések határa állandósult, a települések közötti összefüggő Szőlőhegy déli része határozottan Nemesbükhöz került, melyet kiemelt, hogy a legfontosabb Hévíz felé vezető út rajta vezetett keresztül. Így a Szőlőhegy viszonylag intenzív használata és beépítése folyamatos volt. Részben már ekkor lakott területként, majd inkább üdülő/hévívgi használattal, az utóbbi időben pedig kifejezett lakó funkcióval erősödik.

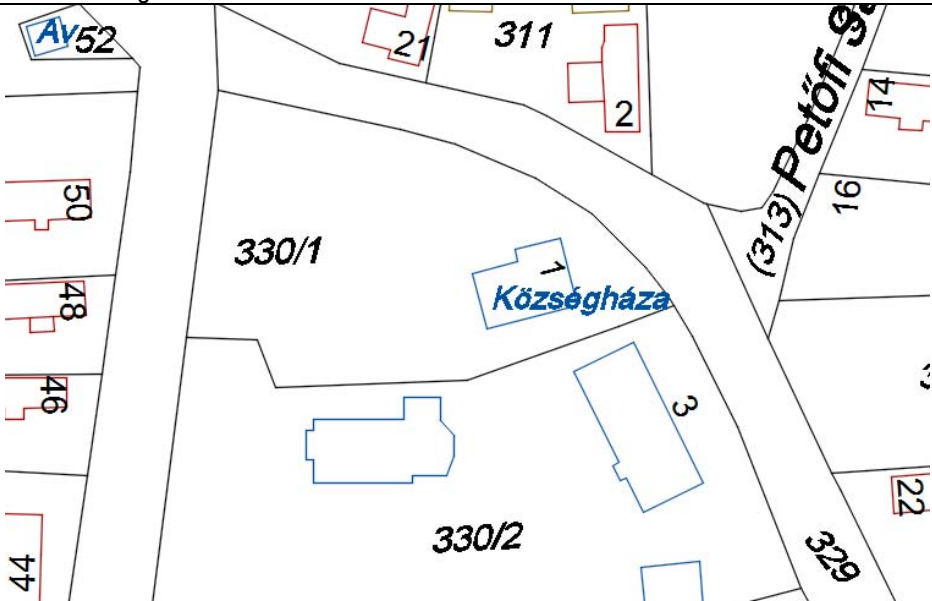
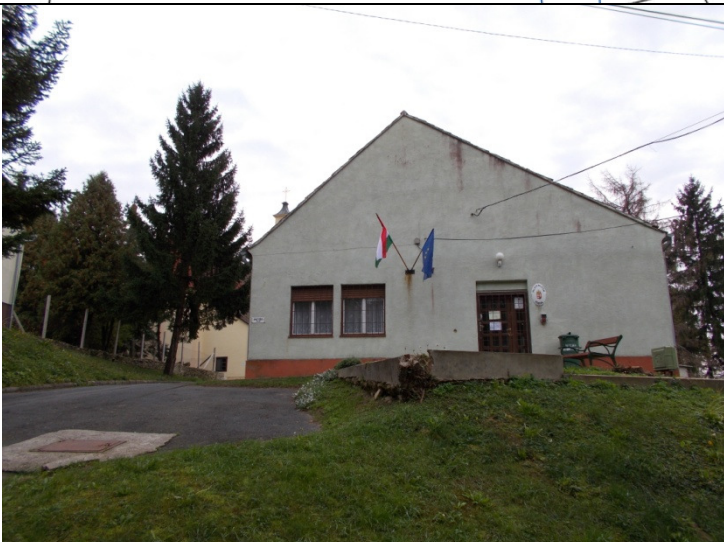
SORSZÁM	HELYRAJZISZÁM	CÍM	VÉDETTSÉG
	1	330/1	Petőfi u. 1. Önkormányzati Hivatal, posta	HV
Leírás	Hagyományos tömegű középület, mely a település egyik legkorábbi beépítésére épült rá, ma a település egyik meghatározó középülete.			
Javaslat	Továbbiakban is megőrző fenntartás.			
Helyszínrajz

Az *Önkormányzati hivatal* (Petőfi u. 1., 330/1 hrsz.) beépítése, építészeti megjelenése, illetve környezete megfelelő, megőrizhető állapotnak tekintendő. Általában folyamatos karbantartással őrizni kell a meglévő állapotot, különösen a faltömeget. A külső és belső állapot, valamint a tetőzet átalakítása lehetséges, melyhez falkutatás alapján kell a meghatározni az elfogadható beavatkozás szintjét. A nyílászárók, tetőzet tekintetében a korábbi (századfordulós) állapot kialakítása cél.

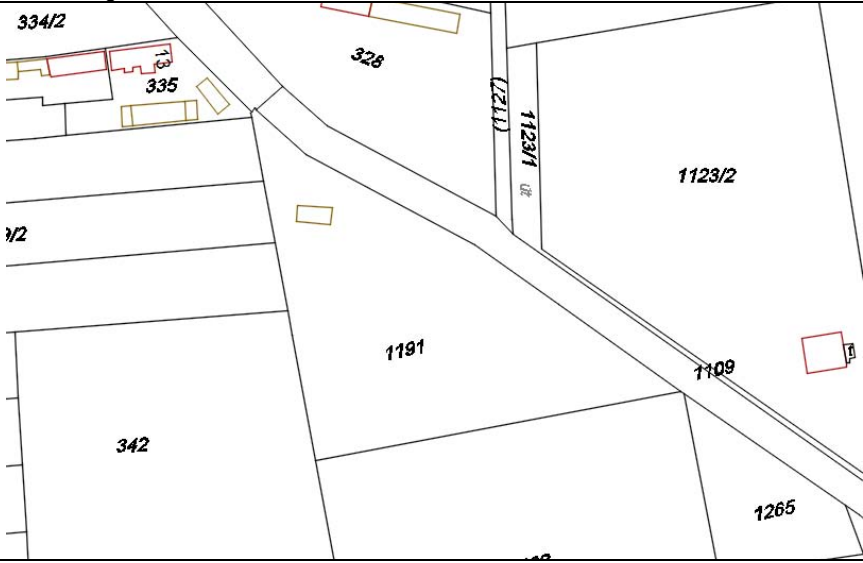
SORSZÁM	HELYRAJZISZÁM	CÍM	VÉDETTSÉG
	2	1191		HV
Leírás	Sportöltöző, környezetének meghatározó sajátos épülete.			
Javaslat	Továbbiakban is megőrző fenntartás.			
Helyszínrajz

A *Sportöltöző* (1191 hrsz.) és környezete megőrzendő állapotnak tekintendő. Sérülés esetén gyorsan és szakszerűen a jelenlegi állapotot kell visszaállítani.

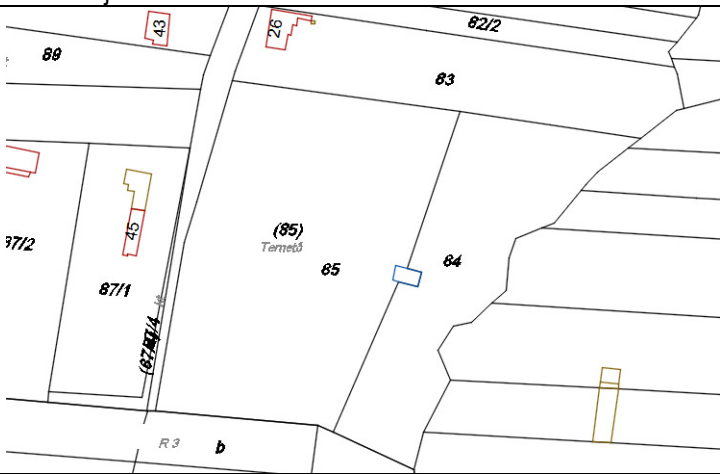
SORSZÁM	HELYRAJZISZÁM	CÍM	VÉDETTSÉG
	5	85	Mártírok u.	HV
Leírás	Ravatalozó, környezetének meghatározó sajátos épülete.			
Javaslat	Felújítása, funkcióbővítése javasolt.			
Helyszínrajz

A *Ravatalozó* (Mártírok u., 85 hrsz.) és környezete megőrzendő állapotnak tekintendő. Sérülés esetén gyorsan és szakszerűen a jelenlegi állapotot kell visszaállítani.

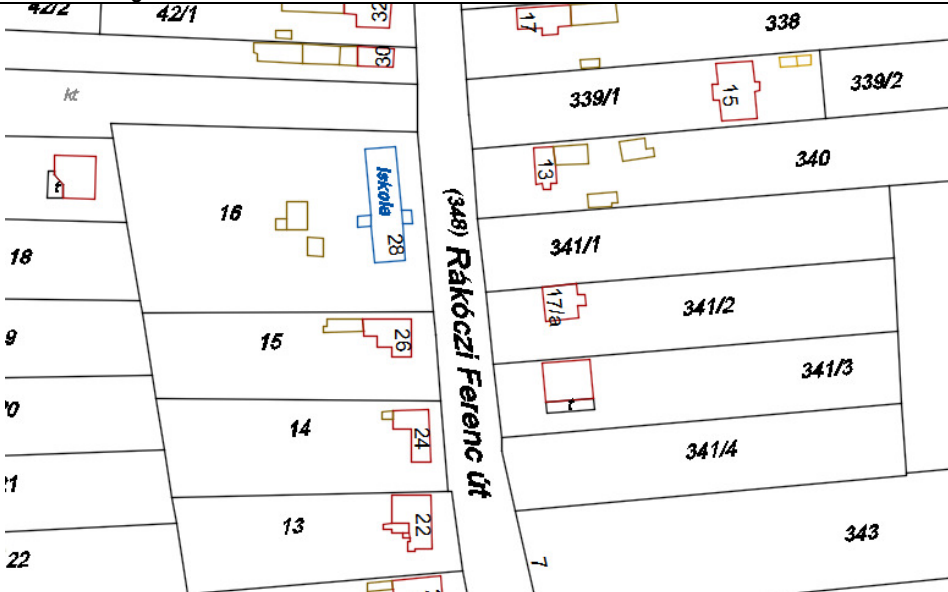
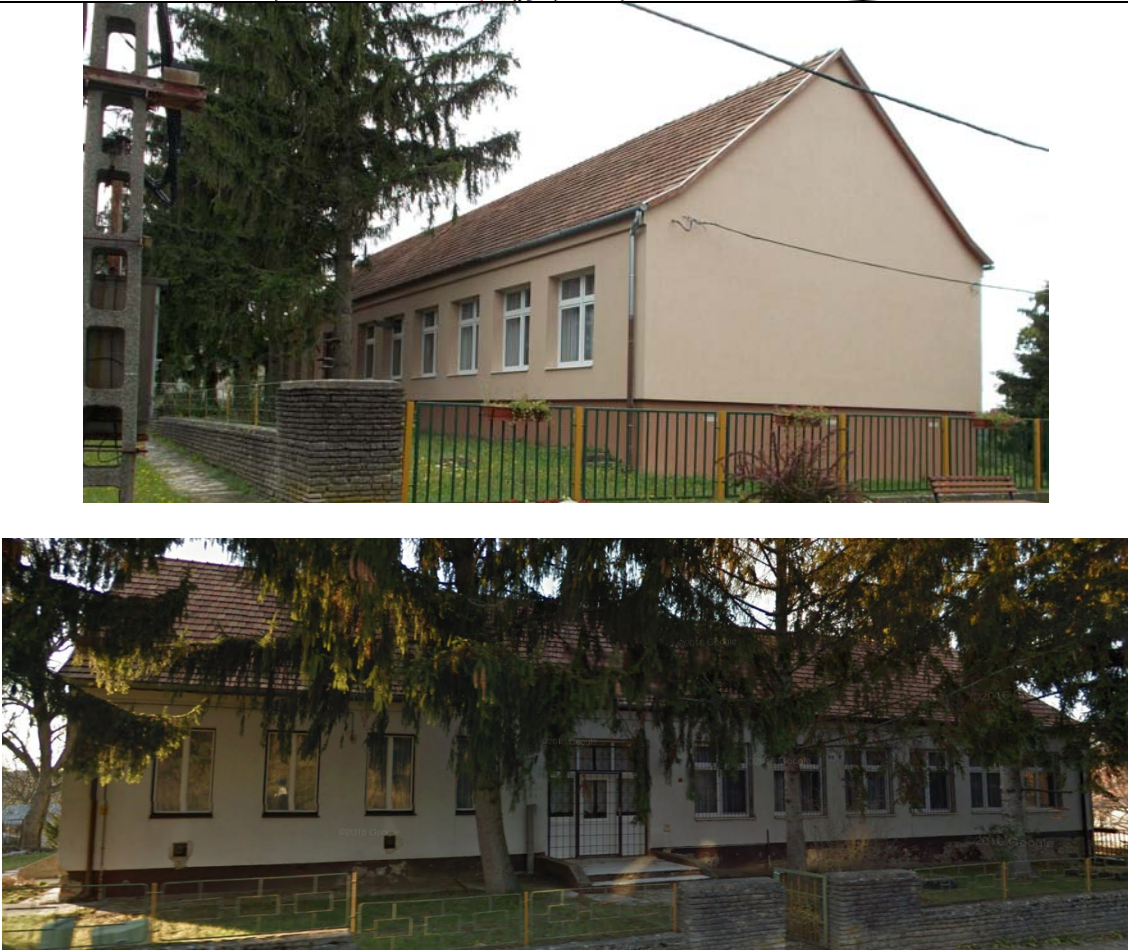
SORSZÁM	HELYRAJZISZÁM	CÍM	VÉDETTSÉG
	7	16	Rákóczi u. 28.	HV
Leírás	Óvoda. 20 századi épület a település történetében meghatározó épület.			
Javaslat	Továbbiakban is megőrző fenntartás.			
Helyszínrajz

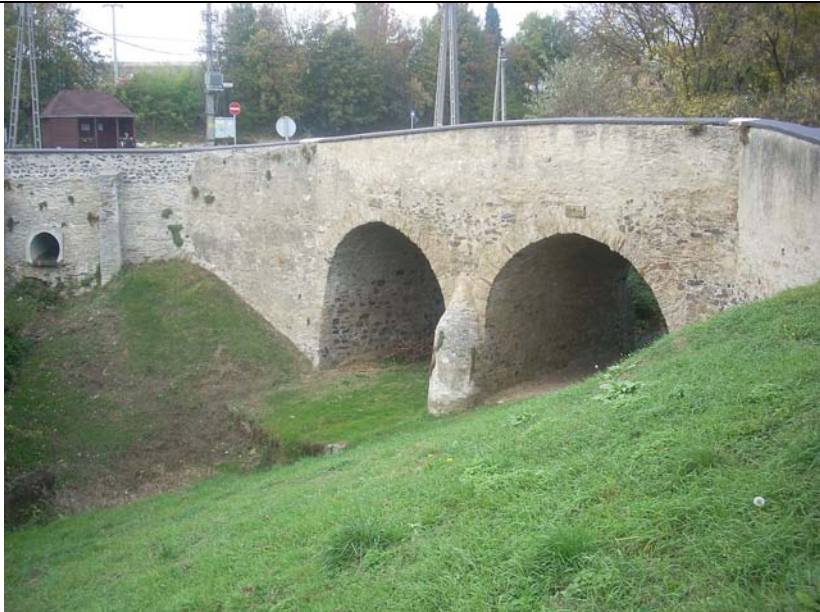
SORSZÁM	HELYRAJZISZÁM	CÍM	VÉDETTSÉG
	8	222	Rákóczi u.	HV
Leírás	Köszvényesi patak feletti híd. Épült 1860-ban, nemrég szakszerűen felújított. Két nagyobb ívvel kissé emelkedve vezet át a patakon, egy kisebb csatorna átereszt is tartalmaz e különleges közúti műtárgy. Kétoldalt mellvéd kőfallal is ellátott. Környezete zöldfelület, jellemzően füves terület.			
Javaslat	Továbbiakban is megőrző fenntartás.			
Helyszínrajz				
Fotó dokumentáció

- A *Híd és környezet*: A Híd jelenlegi feltárulása érték. Annak megváltoztatása új beépítéssel, telekalakítással, a növényzet jelentős megváltoztatásával nem ajánlott.
Elsődleges utcaképi értékek: Különleges, egyedi karakter a híd két íve.

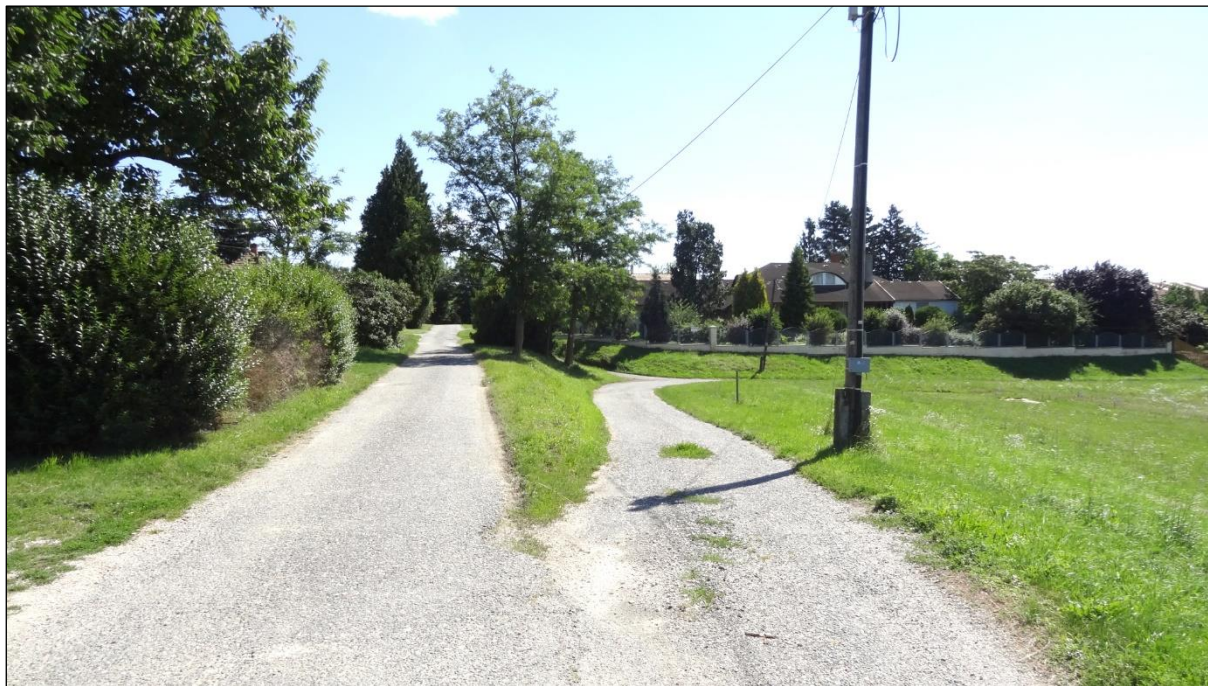
A lelőhely területe nyugatról

Jelenleg a terület régészeti megfigyelésre alkalmatlan, mivel nagyfokúvá vált a beépítettség, részben lakó-, részben hétvégi házakkal.

A középkorban itt állhatott Mihályfalva / Mihályháza / Kiskarmacs / Egyházas-mihálykarmacs település.

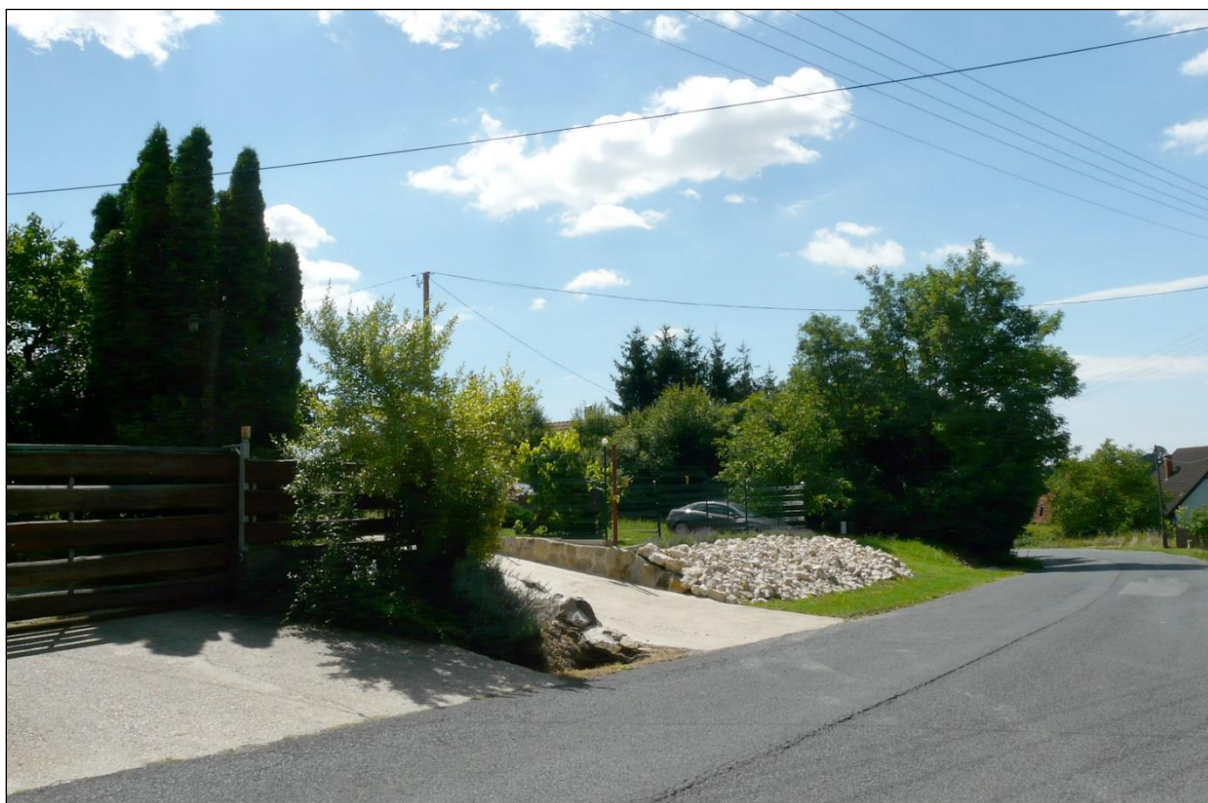
A régészeti lelőhely beépült területe

A lelőhely a településtől délkeletre található, a Hévízre vezető úttól keletre. Szabó Béla kertjében a 2. világháború idején, 1944-ben óvóhelyásás közben tűzhelynyomokat és vastagfalú, fekete, durva edénytöredékeket találtak. Az 1964. évi terepbejárás során telepnymokat nem lehetett beazonosítani a területen.

Napjainkban a lelőhely területe teljesen beépített, az egykori kertek helyén már hétvégi és lakóházak állnak, régészeti megfigyelés ezért nem volt lehetséges.

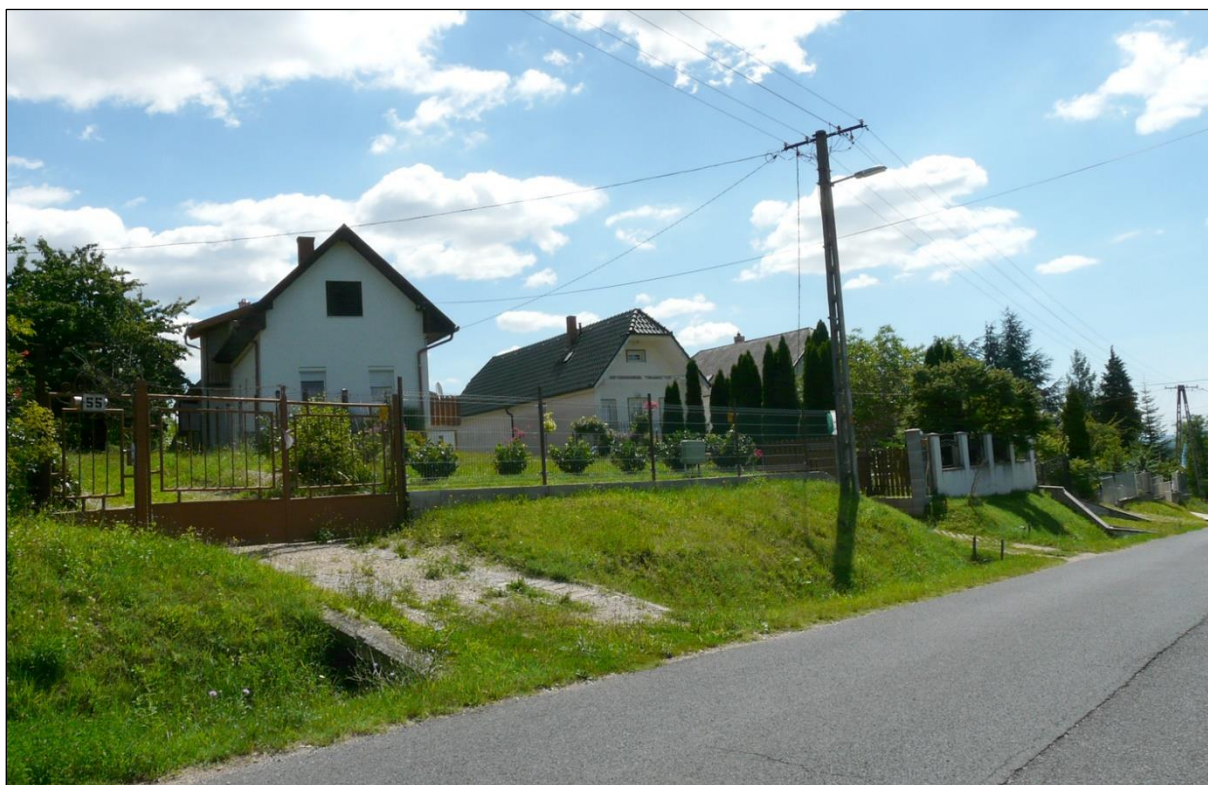
A lelőhely a hévízi út felől

A településtől délkeletre, az északnyugat-délkeleti irányú dombhát déli oldalán, a Hévízre vezető úttól keletre, az előző lelőhelytől némileg délebbre, Tóth Sándor egykori földjén kevés, szórványos késő középkori edénytöredék került elő az 1964. évi terepbejáráson.

Az előző lelőhelyhez hasonlóan ez is teljesen beépített lakóépületekkel, ezért régészeti felszíni vizsgálatra nem volt mód.

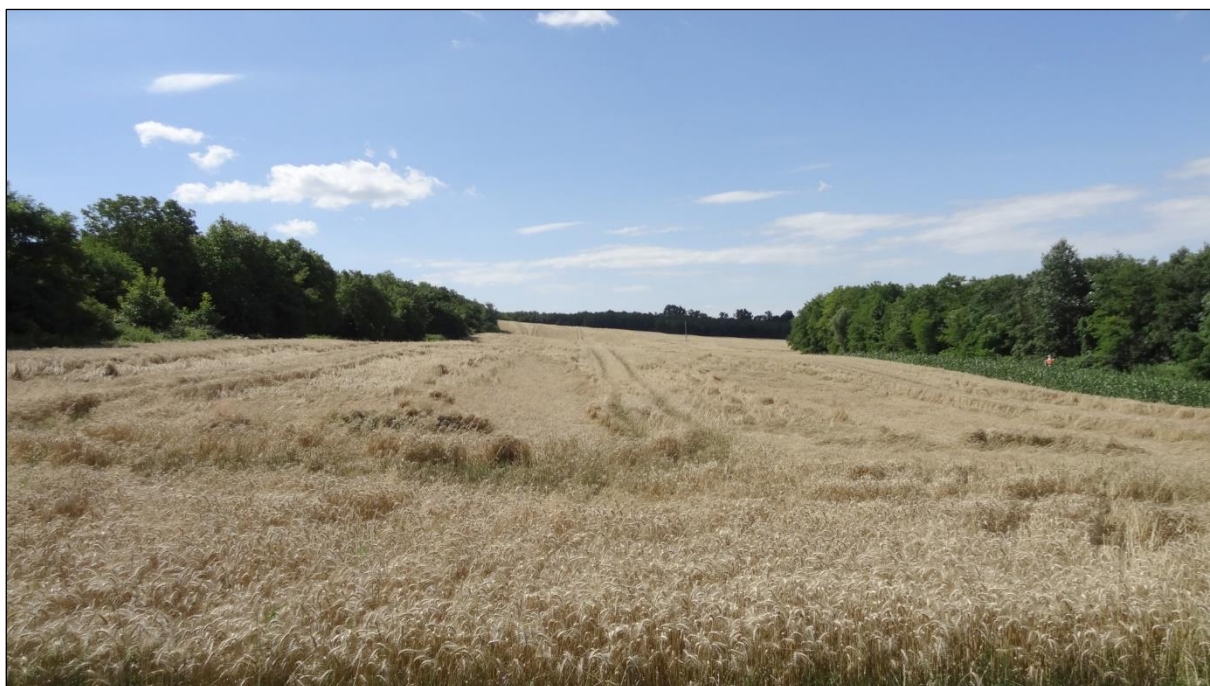
A lelőhely északról, a falu irányából

A településtől délre emelkedő „Büki-hegy” nevű dombnyereg nyugati oldalán az 1964-es helyi adatközlők szerint kisebb rommaradványok voltak, amelyeket a terepbejárásakor nem lehetett beazonosítani, ugyanakkor őskori szórványos kerámiatöredékeket gyűjtöttek a felszínen.

Jelenleg a terület szántóföldi művelés alatt áll, a Kőszvényes-patak medrével párhuzamos, nyugati lejtőjű lankásabb domboldadra lehet lokalizálni az egykor beazonosított telepnyomokat.

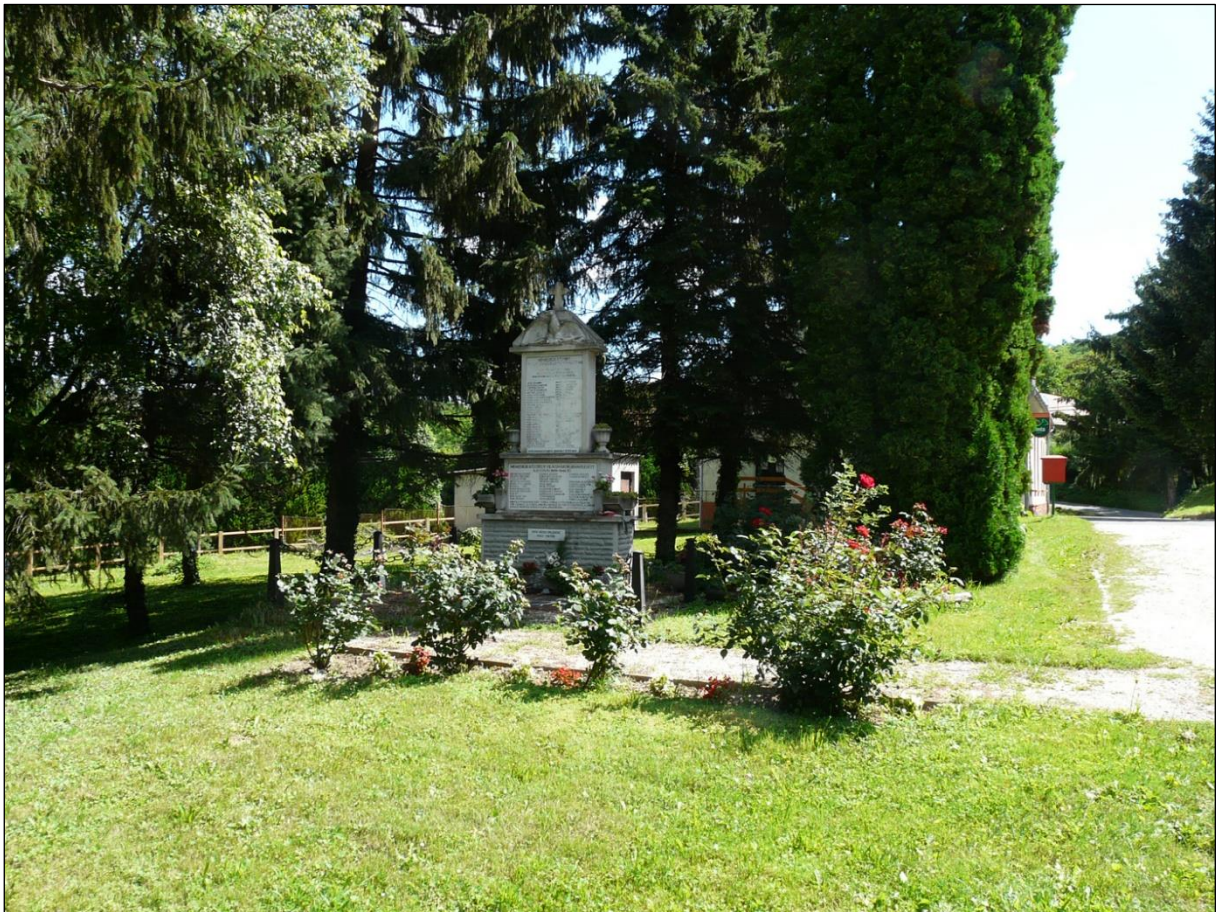
A templomtól északra levő terület a világháborús emlékművel

A település középkori előzménye feltételezhetően templommal, körülötte levő temetővel és telepobjektumokkal a település déli részén található, egy kisebb kiemelkedésen, illetve annak környékén, valószínűleg a mai katolikus templom helyén. Az egykori helyi adatközlők embercsontok előkerüléséről számoltak be a templom környékén, tehát mindez alátámasztani látszik a fentebb írtakat.

Jelenleg a lehatárolt lelőhelyterület fákkal, bokrokkal fedett, itt található a világháborús emlékmű is. A templomtól délre pedig már beépített területek találhatók.

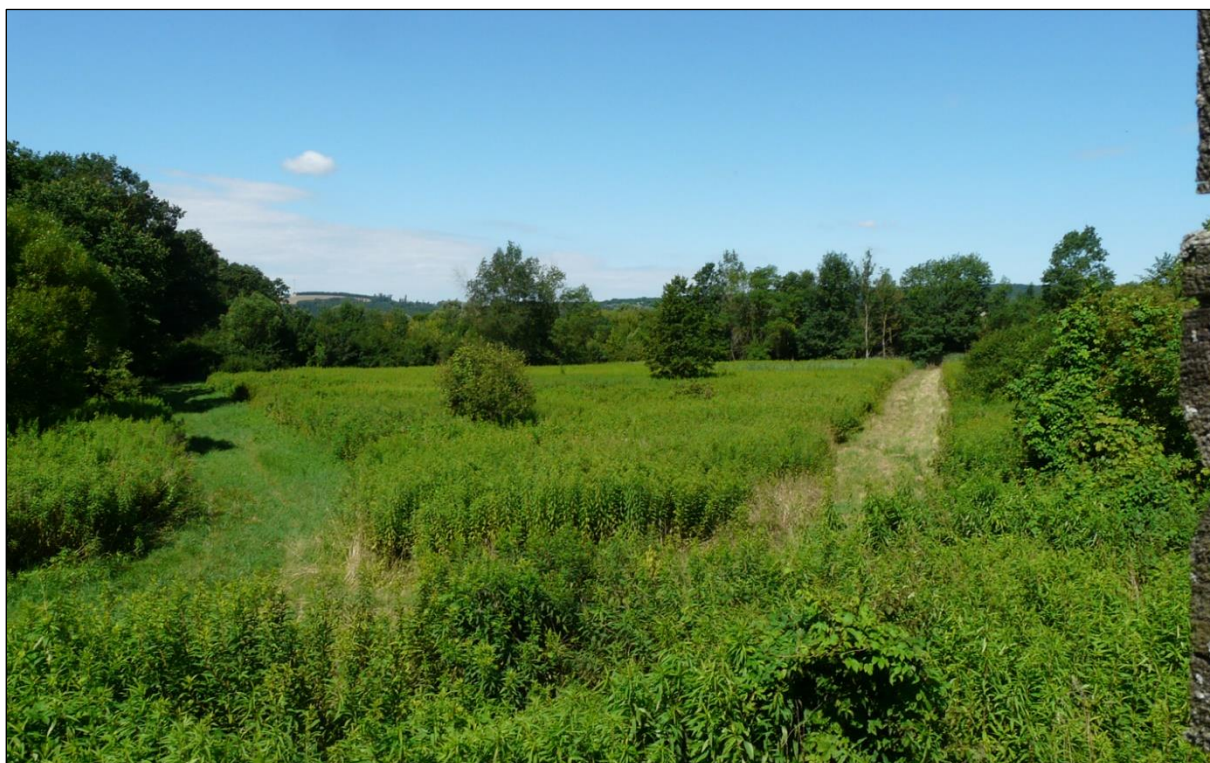
A lelőhely ártéri környezete

A lelőhely a település nyugati külterületi részén található, a Zala-folyótól közvetlenül keletre. Virágos Gábor a 2005. évi örökségvédelmi hatástanulmány elkészítésekor bronzkori és késő középkori telepjelenségeket azonosított itt.

A folyó árteréből alig kiemelkedő terület erdőkkel körülvett, nehezen megközelíthető a helyenkénti nádas miatt.

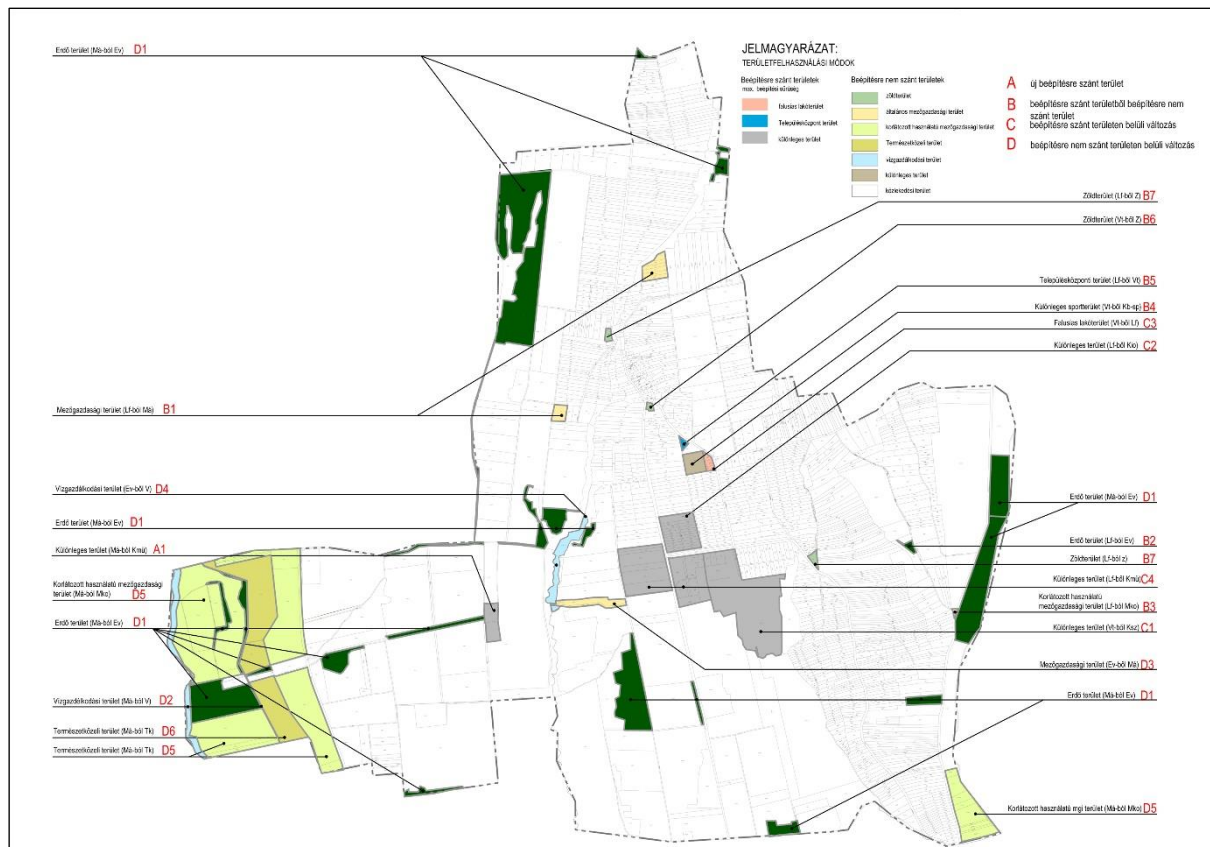
A település szerkezeti terve több területen tartalmaz változtatást, ezeket a következő térkép mutatja.

A hatástanulmány készítésének idején dús vegetáció borította a felszínt a település minden pontján, így az ismert régészeti területeken kívül nem nyílt mód további felszíni megfigyelésekre.

A megjelölt, változtatás alá kerülő területek közül a következők érintenek régészeti lelőhelyet:
